Analisis *Lifetime* Dan Kerusakan *Rear Leaf Spring* Truk Iveco AD 410 Untuk Meningkatkan Ketepatan Perencanaan Penggantian

Muhammad Imam Yusuf¹, Braam Delfian Prihadianto^{2*}

^{1,2}Departemen Teknik Mesin, Sekolah Vokasi, Universitas Gadjah Mada

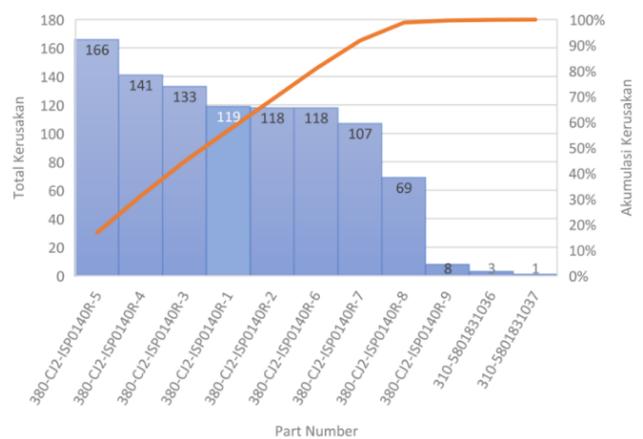
Gambar 3. Pareto chart Kerusakan Komponen

Pada grafik *pareto chart* pada Gambar 3 menunjukkan bahwa komponen *leaf spring* dengan *serial number* 380-CJ2-ISP0140R-5 mengalami persentase tingkat kerusakan sebesar 17% dari seluruh riwayat kerusakan *leaf spring* pada

tahun 2018-2020. Hal ini menunjukkan *leaf spring* lapis ke lima dikategorikan sebagai *critical part* sehingga membutuhkan perhatian khusus terutama ketersediaan suku cadang.

Kemudian ditinjau dari akumulasi kerusakan setiap komponen *leaf spring* yang ditampilkan pada diagram *pareto chart* di Gambar 3, menunjukkan kerusakan terbanyak berada pada *leaf spring* lapisan ke lima diikuti lapisan ke empat dan ke tiga. Hal ini mengindikasikan adanya gaya tekan yang tidak normal yang dapat berasal dari gaya tekan dari atas atau gaya tekan dari bawah. Gaya tekan dari atas berasal dari muatan truk. Sedangkan untuk gaya tekan dari bawah berasal dari gaya normal antara roda dengan tanah ditambah dengan gaya tambahan ketika unit menghantam sesuatu atau melintasi jalan yang ekstrem sehingga menghasilkan beban kejut yang tinggi. Dengan jam operasional truk yang tinggi menyebabkan *leaf spring* menerima beban dinamis yang cukup besar dan menyebabkan kerusakan akibat faktor lelah *leaf spring* selama bekerja [12].

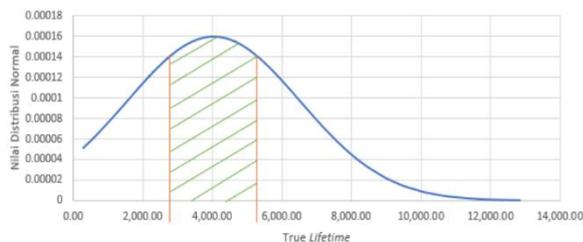
Gambar 4. Kurva distribusi normal *leaf spring* ke 5

Pada kurva distribusi normal pada Gambar 3. menunjukkan bahwa *leaf spring* lapisan ke lima memiliki persebaran data *lifetime* berkisar antara 273 – 12.843,3 jam dan memiliki titik puncak *lifetime* pada 4,027.56 jam. Pada penelitian ini, batas bawah dan batas atas menggunakan setengah dari nilai standar deviasi, sehingga area rekomendasi penggantian mendekati titik puncak penggantian. Selanjutnya area yang memiliki kerusakan tinggi yang ditampilkan pada nilai *confident interval* yang dimiliki lapisan ke 5 adalah 2,783.41 jam hingga 5,271.71 jam.

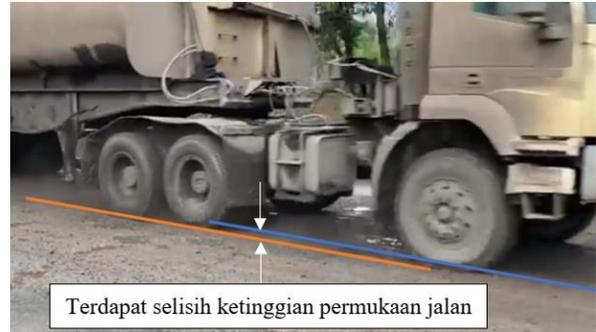
Kemudian ditinjau dari *sample* kondisi jalan yang ditunjukkan pada Gambar 5. menunjukkan kondisi jalanan proyek yang bergelombang akan mempengaruhi pembebanan pada unit. Kondisi jalan yang bergelombang akan menyebabkan beban kejut pada komponen *leaf spring*. Beban kejut dapat direpresentasikan melalui hukum newton III yaitu aksi reaksi. Semakin cepat unit melaju dan menabrak sesuatu sehingga mengalami perlambatan, maka beban kejut yang dihasilkan akan memberikan gaya dorong balik pada unit yang akan diredam oleh suspensi. Hal ini menyebabkan gaya beban suspensi bertambah sehingga dapat melebihi batas elastis komponen. Selain itu, beban kejut ini dapat menyebabkan komponen mengalami *fatigue* sehingga dapat memperpendek umur komponen. Korosi

fatigue efek dari *stress concretation* sehingga membuat komponen tidak dapat menahan tegangan tarik dari kondisi kerja [16]. Faktor lain yang menyebabkan terjadinya patahan pada komponen sistem suspensi adalah tidak adanya pelumasan, kondisi jalan, dan muatan unit [17].

Gambar 5. Terdapat Selisih Ketinggian Permukaan Jalan
