# **Verifikasi Kesesuaian Alat Keselamatan Terhadap *Non Convention Vessel Standard* Pada Tug Boat 2 x 1100 HP**

## ***Verification of Life Saving Appliances Compliance with Non Convention Vessel Standard on Tug Boat 2 x 1100 HP***

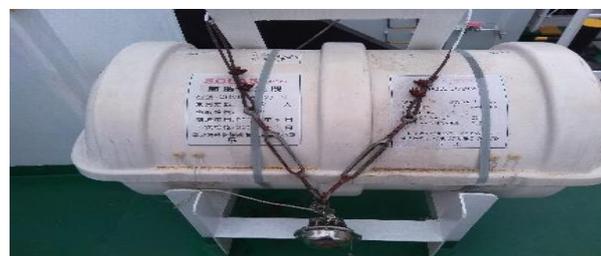
**Gambar -1.** Liferaft

Gambar 2 memperlihatkan ilustrasi liferaft, suatu alat yang digunakan ABK kapal untuk meninggalkan kapal saat terjadinya keadaan darurat. Alat ini dilengkapi tenda penutup sebagai pelindung bagi ABK kapal, perlengkapan keselamatan jiwa seperti makanan, obat-obatan, dan memiliki warna yang mencolok supaya mudah diketahui lokasi [14]. Pada peraturan NCVS dijelaskan bahwa kapal dengan panjang 20 m sampai dengan kurang dari 35 m harus dilengkapi rakit penolong kategori C (non-SOLAS) yang memenuhi standar kapal non-konvensional berbendera Indonesia pada BAB IV seksi 6 klausul 6.3 dan 7.1 dengan kapasitas 100% total jumlah pelayar yang dipindahkan dari kapal [12].

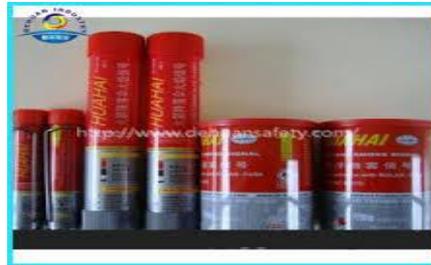
**Gambar-5.** Pyrotechnic

Dalam peraturan NCVS dijelaskan bahwa kapal dengan ukuran 35 GT sampai dengan kurang dari 300 GT di haruskan dilengkapi dengan [12]:

- 12 unit roket parasut isyarat marabahaya yang memenuhi persyaratan standar kapal non-konvensi berbendera indonesia bab IV seksi 13.

- 4 unit cerawat tangan merah yang memenuhi persyaratan standar kapal non-konvensi berbendera Indonesia bab IV seksi 14.
- 2 unit tabung asap oranye yang memenuhi persyaratan standar kapal non-konvensi berbendera Indonesia bab IV seksi 15.

Gambar 6 memberikan informasi tentang bentuk isyarat mara bahaya [13].

- Roket parasut flare merupakan alat pemberi tanda isyarat keadaan darurat di kapal yang di tembakan ke atas hingga mencapai ketinggian kurang lebih 300m (lihat Gambar 7).
- Cerawat tangan ( Red hand flare) merupakan alat pemberi tanda isyarat keadaan darurat berbentuk tabung yang dapat menyala dengan warna merah terang (lihat Gambar 7).
- Tabung asap oranye (smoke signal) merupakan alat pemberi isyarat tanda bahaya berupa tabung yang dapat mengeluarkan asap dengan warna yang mencolok dan dapat bertahan selama 10 detik di dalam air (lihat Gambar 7) .

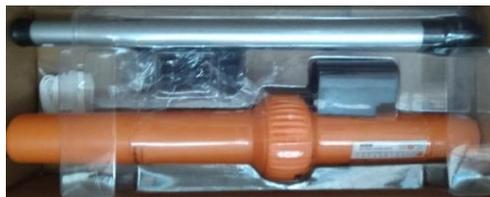
**Gambar-6.** SART

Gambar 7 menampilkan tentang bentuk SART yang merupakan perangkat utama dalam GMDSS (*Global Maritime Distress Safety System*). Kegunaannya adalah untuk mempermudah pencarian lokasi kapal yang mengalami keadaan darurat, biasa terletak pada sisi bridge kiri dan kanan kapal [15]. Dalam peraturan NCVS dijelaskan bahwa kapal dengan GT kurang dari 300 harus dilengkapi dengan 1 unit radar transponder yang memenuhi persyaratan standar kapal non-konvensi berbendera Indonesia Bab III Seksi 10 klausul 10.5. Secara teknis, SART harus memenuhi standar teknis terbuat dari fibre reinforced plastic, mampu mengapung, berwarna orange, diperasikan pada frekuensi 9 GHz serta diaktivasi secara manual [12].
